## **PANEL FOTOGRAFICO**

**OBRA : "Mejoramiento del Servicio de Transitabilidad Vehicular y Peatonal en las calles Psj. los Sauces, Jr. 15 de Abril cdra. 1, Jr. Paco Yunque cdra. 1, Jr. Juan Pablo Cdra. 1, Jr. Vía de Circunvalación Cdra. 1 y Jr. Escalas en el AA.HH. Cesar Vallejo Distrito de Mollendo - Provincia de Islay - Región Arequipa"**

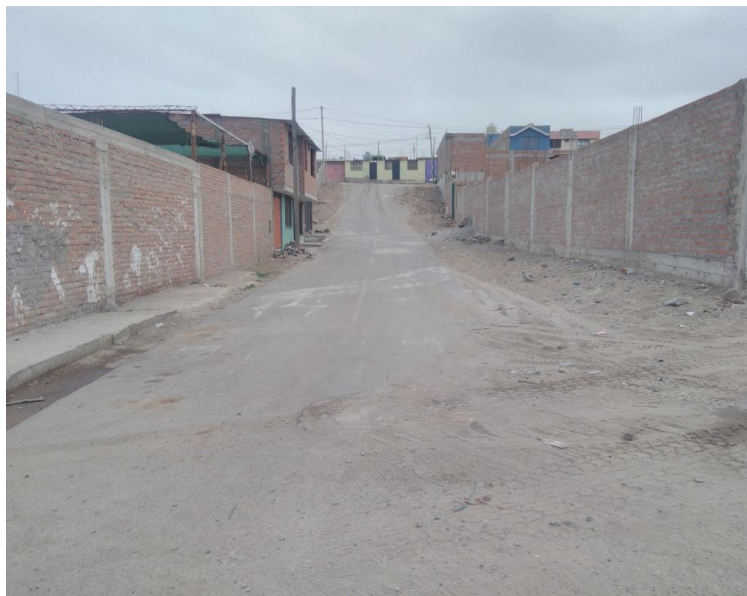
**FOTO N° 01: PASAJE LOS SAUCES:**

**Falta de infraestructura vial. Requiere la construcción de Veredas, Bermas, Sardinell y Jardineras.**

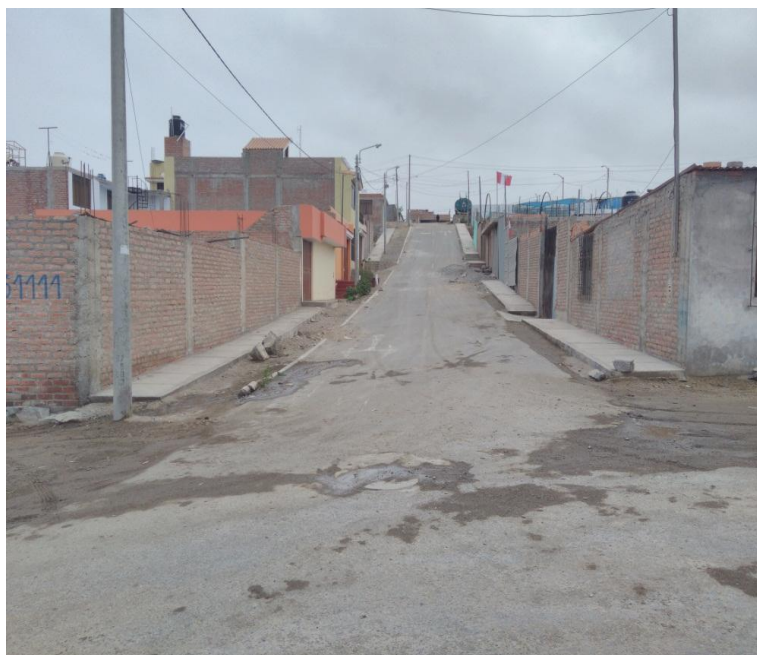
**FOTO N° 02: PASAJE 15 DE ABRIL**

**Falta de Infraestructura Vial. Requiere la construcción Bermas, Sardinell y Jardineras,**

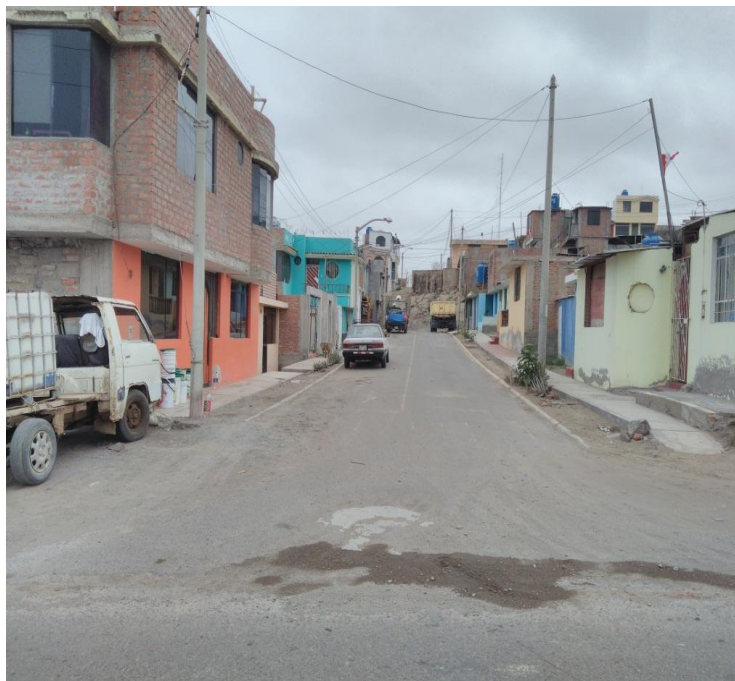
**FOTO N° 03: Jr. PACO YUNQUE**  
**Falta de Infraestructura Vial. Requiere la construcción de Bermas y Jardineras**

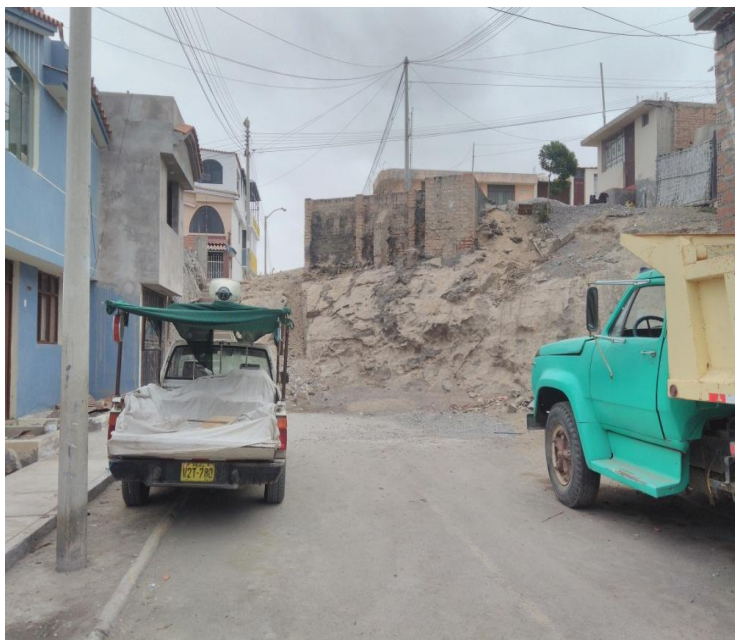
**FOTO N° 04: Jr. PACO YUNQUE**  
**Requiere el mejoramiento de graderías para acceso peatonal, existen viviendas solo lado izquierdo**

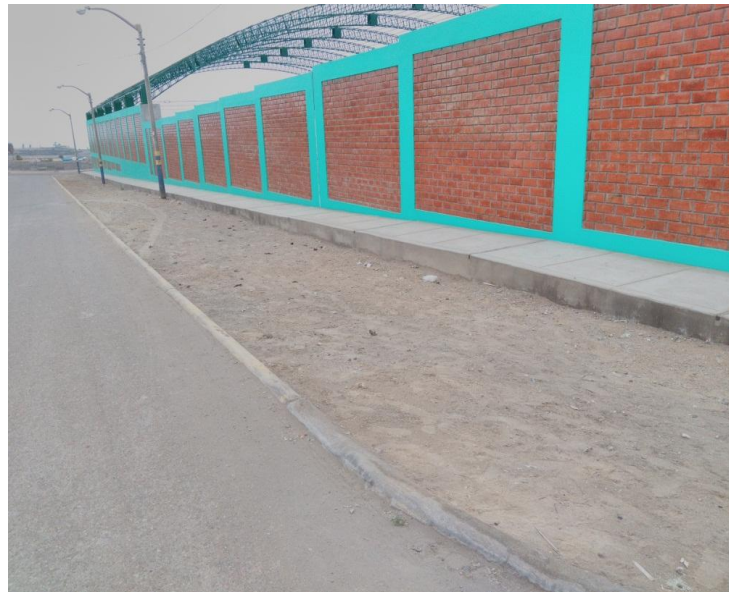
**FOTO N° 06: Jr. JUAN PABLO II – LADO AREA DE RECREACION**  
**Falta de Infraestructura Vial. Requiere la construcción de Bermas y jardineras**

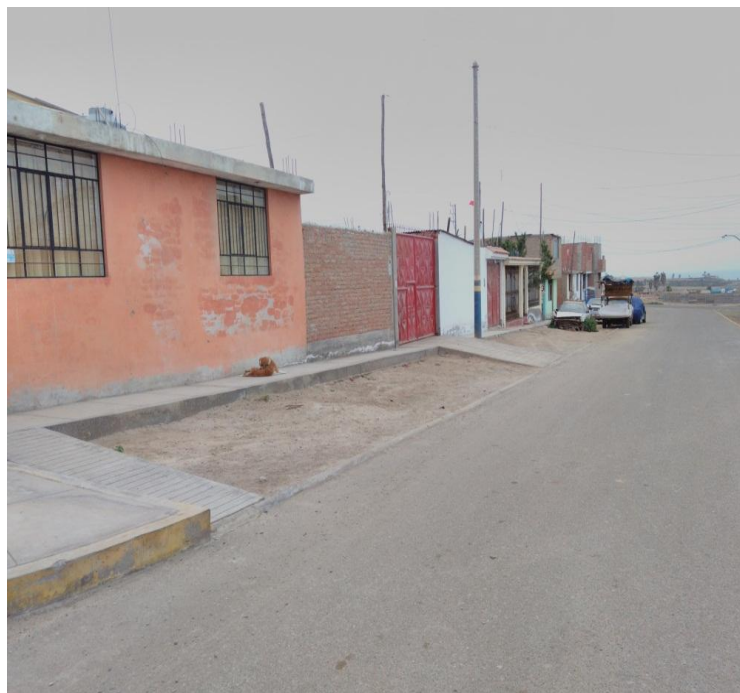
**FOTO N° 07: Jr. JUAN PABLO II – MZ Ñ:**  
**Falta de Infraestructura Vial. Requiere la construcción de Bermas y Jardineras**

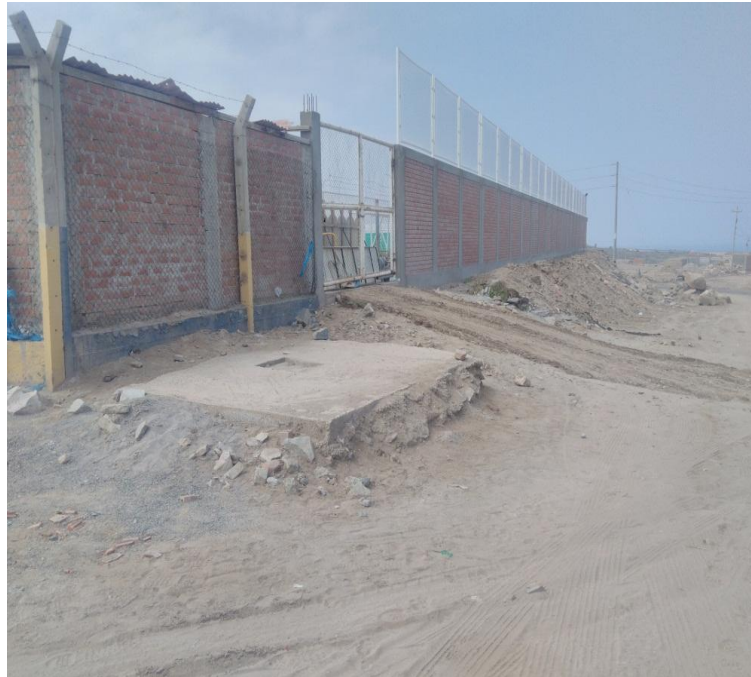
**FOTO N° 08: Jr. VIA DE LA CIRCUNVALACION**  
Falta de infraestructura vial. Requiere la construcción de Veredas, Bermas, Sardinell y Jardineras.

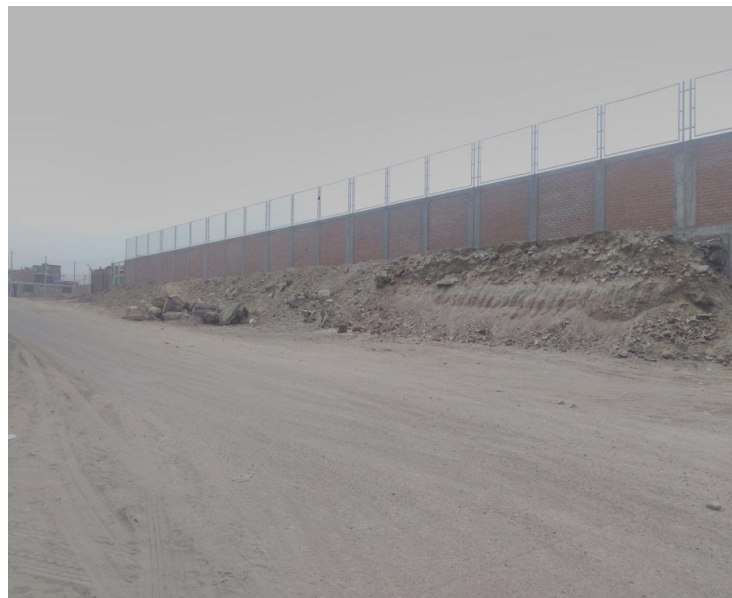
**FOTO N° 09: Jr. VIA DE LA CIRCUNVALACION**  
Falta de infraestructura vial. Requiere la construcción de Veredas, Bermas, Sardinell y Jardineras, Complementándose con la construcción de un muro de contención.

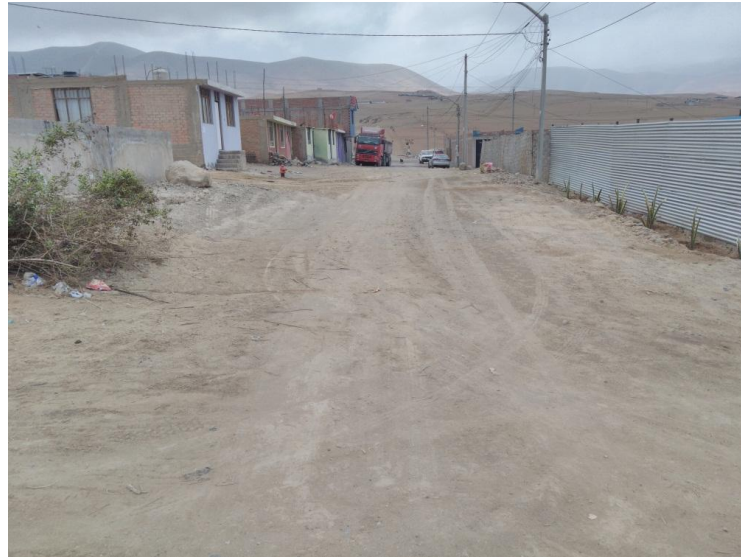
**FOTO N° 10: Jr. ESCALAS – MZ J- A'**

**Falta de infraestructura vial. Requiere la construcción de Veredas, Bermas, Sardinel, Jardineras. Se complementará con la construcción de la calzada de la calle.**

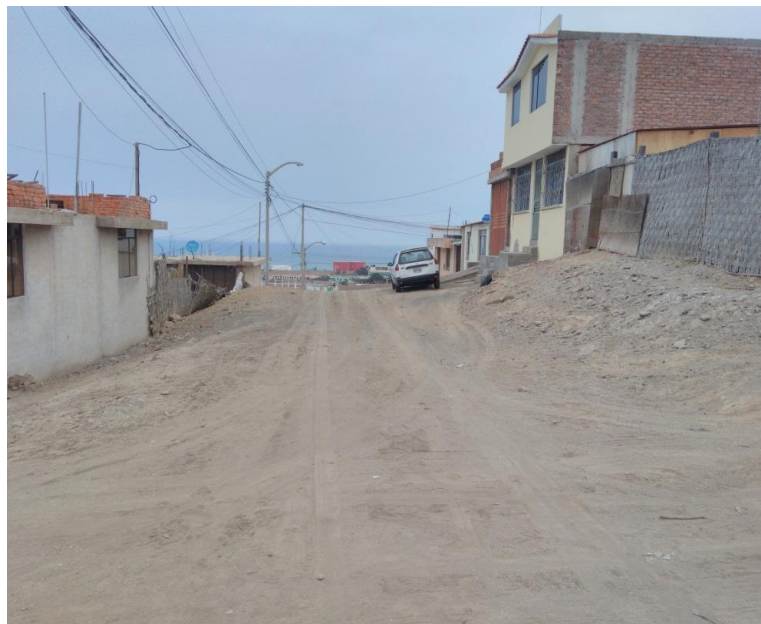
**FOTO N° 11: Jr. ESCALAS – MZ J- A'**

**Falta de infraestructura vial. Requiere la construcción de Veredas, Bermas, Sardinel, Jardineras. Se complementará con la construcción de la calzada de la calle**

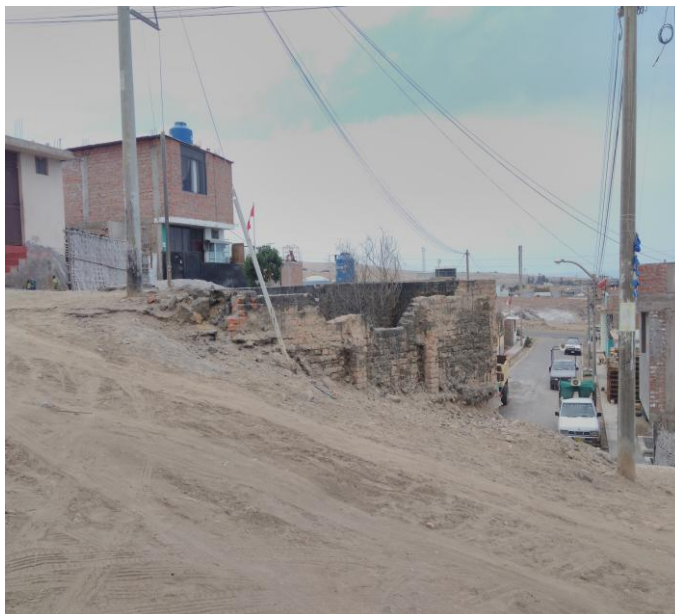
**FOTO N° 12: Jr. ESCALAS – JR. PACO YUNQUE:  
Demolición de estructuras existentes.**

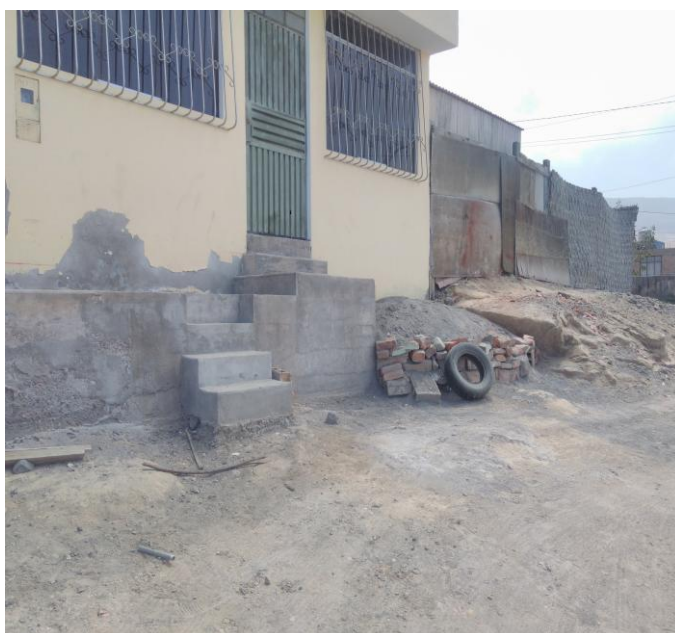
**FOTO N° 13: Jr. ESCALAS – MZ L'  
Demolición de estructuras existentes.**

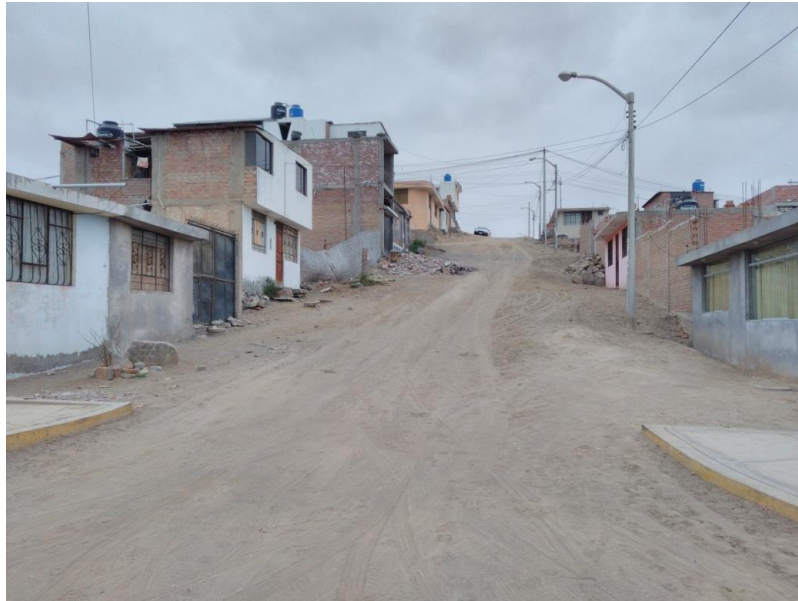
**FOTO N° 14: Jr. ESCALAS–MZ N’– Ñ**

**Falta de infraestructura vial. Requiere la construcción de Veredas, Bermas, Sardinel, Jardineras. Se complementará con la construcción de la calzada de la calle.**

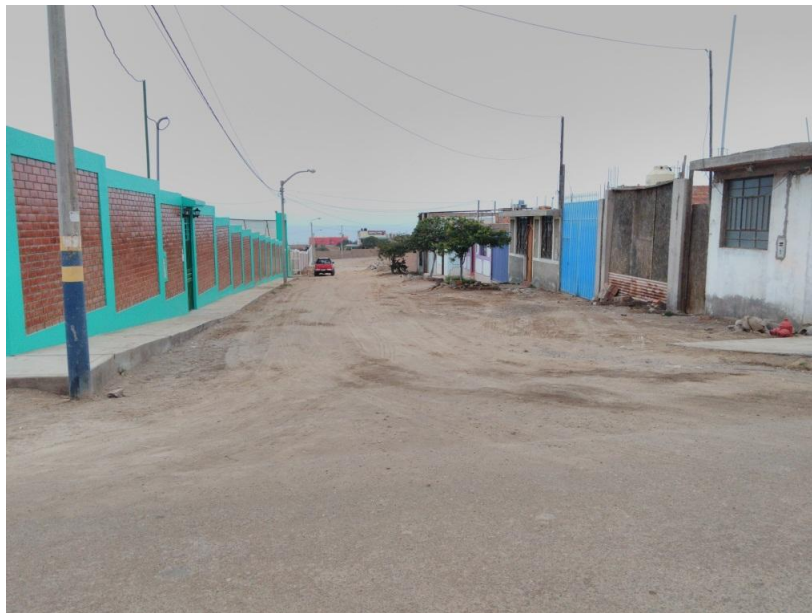
**FOTO N° 15: Jr. ESCALAS–MZ R – AREA RECREACION**

**Falta de infraestructura vial. Requiere la construcción de Veredas, Bermas, Sardinel, Jardineras. Se complementará con la construcción de la calzada de la calle.**

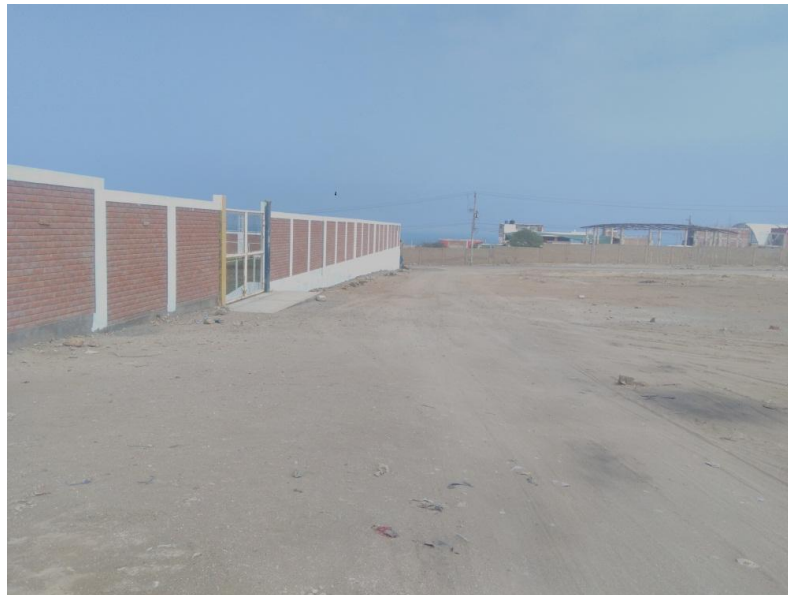
**FOTO N° 16: Jr. ESCALAS - AREA RECREACION- AREA EDUCACION**  
Falta de infraestructura vial. Requiere la construcción de Veredas, Bermas, Sardinell, Jardineras. Se complementará con la construcción de la calzada de la calle.

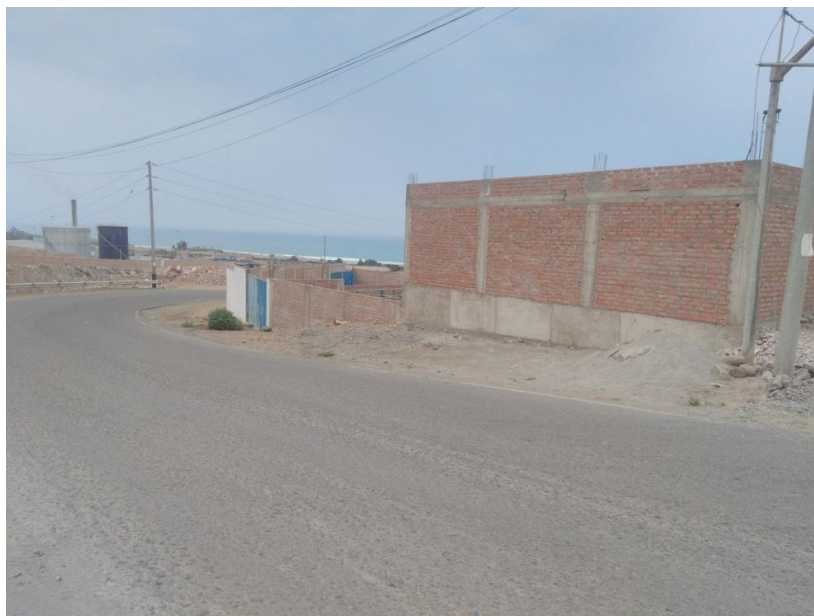
**FOTO N° 17: VIA DE EVITAMIENTO– MZ B'**  
Falta de infraestructura vial. Requiere la construcción de Veredas, Bermas, Sardinell y Jardineras.

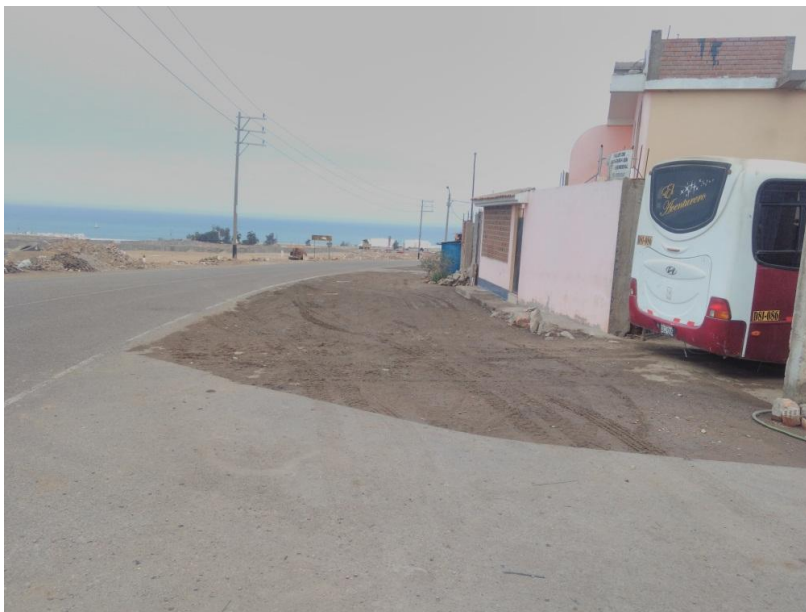
**FOTO N° 18: VIA DE EVITAMIENTO– MZ A'**  
Falta de infraestructura vial. Requiere la construcción de Veredas, Bermas, Sardinell y Jardineras.

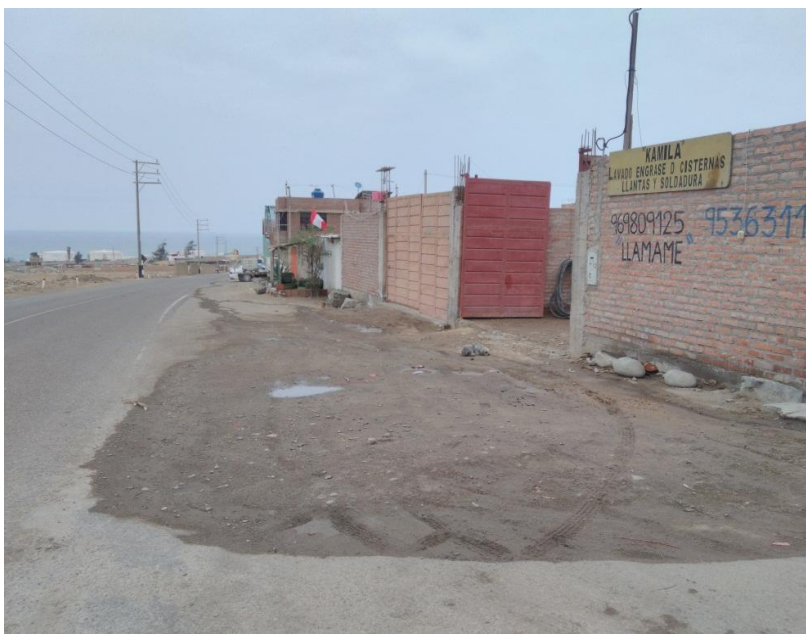
**FOTO N° 19: VIA DE EVITAMIENTO– MZ LL**  
Falta de infraestructura vial. Requiere la construcción de Veredas, Bermas, Sardinell y Jardineras.

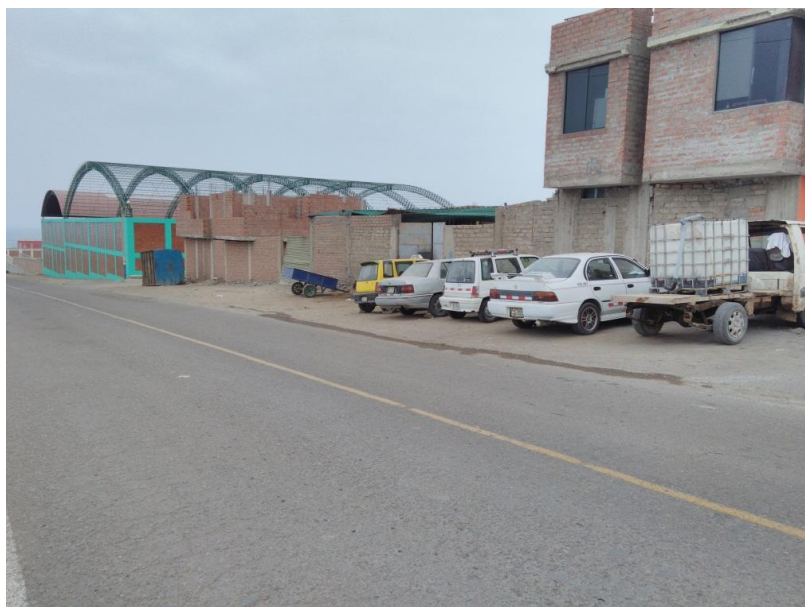
**FOTO N° 20: VIA DE EVITAMIENTO–MZ Ñ**  
Falta de infraestructura vial. Requiere la construcción de Veredas, Bermas, Sardinell y Jardineras.

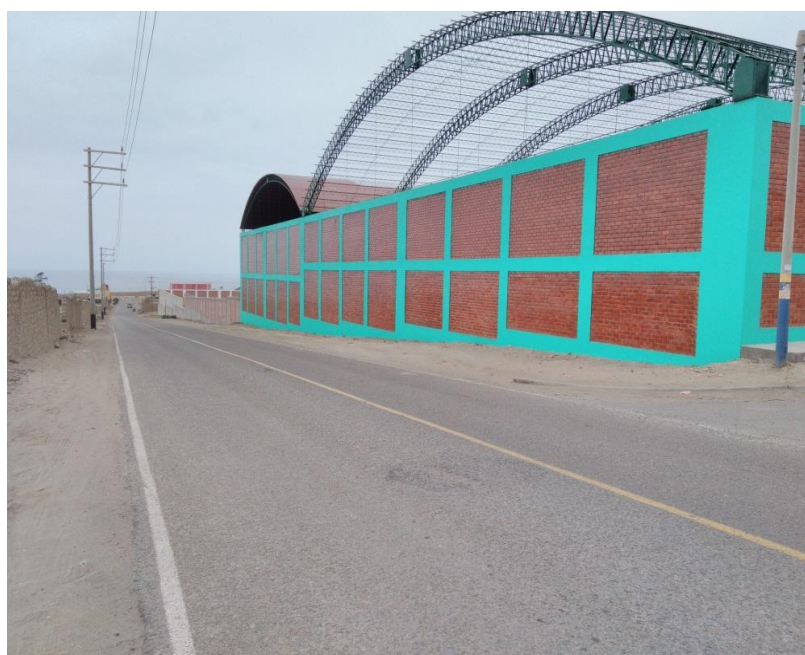
**FOTO N° 21: VIA DE EVITAMIENTO–AREA RECREACION**  
Falta de infraestructura vial. Requiere la construcción de Veredas, Bermas, Sardinell y Jardineras.
